ЈВП "БЕОГРАДВОДЕ"
БЕОГРАД
Број: 1/17
Дана: 11.01.2017.

Б И Л Т Е Н бр. 1
О СПРОВОЂЕЊУ ОДБРАНЕ ОД ПОПЛАВА

11.01.2017. године

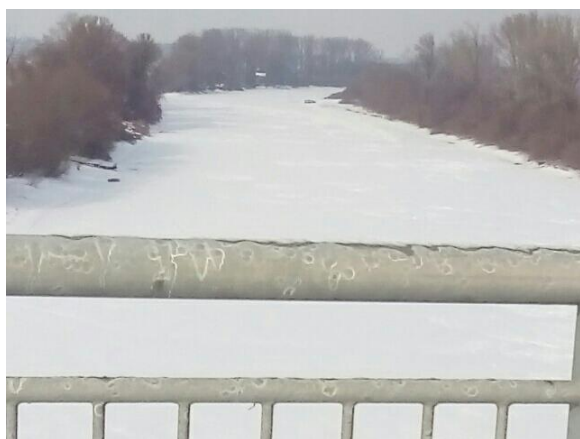
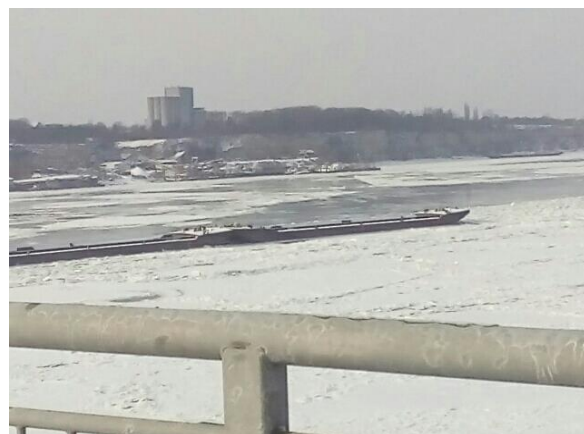
Река Дунав (место осматрања: Пупинов мост)

Место осматрања: Пупинов мост – водено огледало 80 % покривено леденим сантама, дебљине 5 - 10 cm, уз обале ледостај.

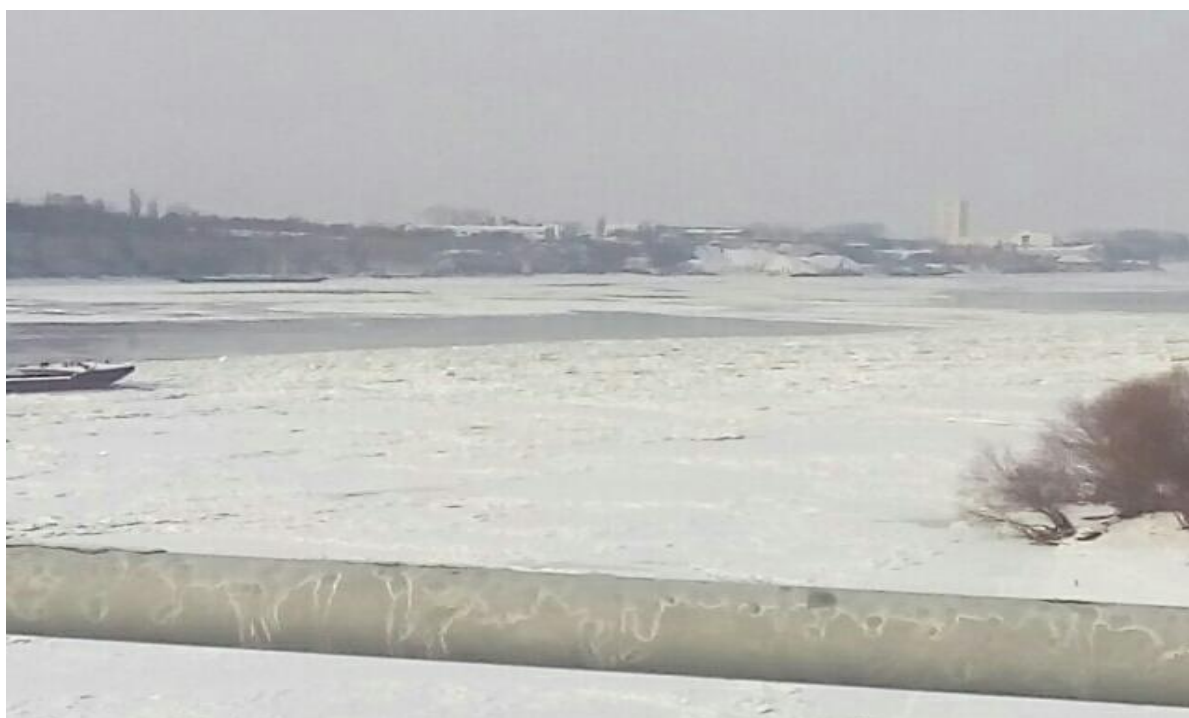
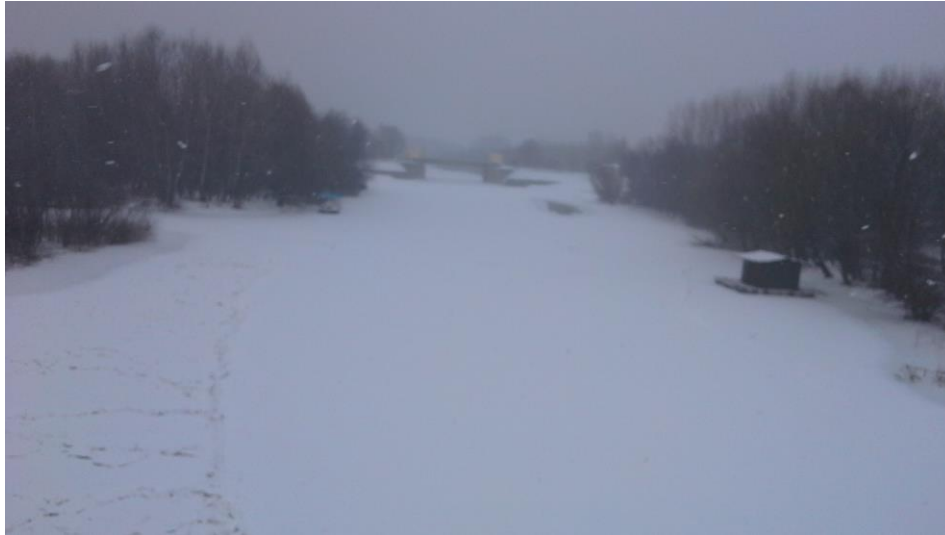
Река Тамиш (место осматрања: мост Опово)

Место осматрања: мост Опово – водено огледало потпуно покривено леденим покривачем, дебљине ~ 5 cm.
