**ЈВП "БЕОГРАДВОДЕ"**  
**БЕОГРАД**  
Број: 4/17  
Дана: 14.01.2017.

**Б И Л Т Е Н бр. 4**  
**О СПРОВОЂЕЊУ ОДБРАНЕ ОД ПОПЛАВА**

**14.01.2017. године**

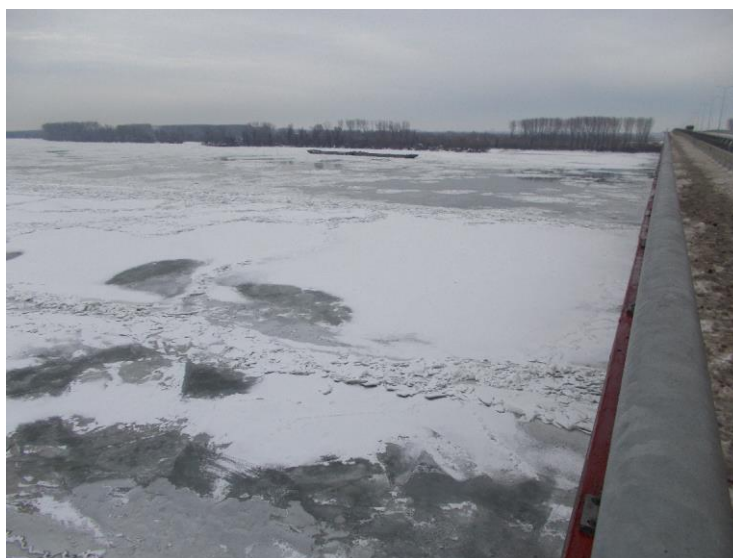
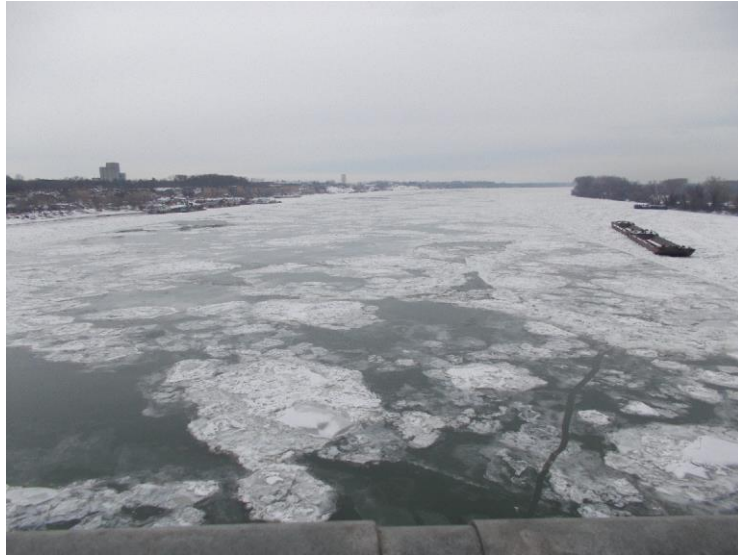
На свим техничким деоницама уведено је редовно дежурство деоничног руководиоца и чувара насипа за праћење загушења ледом, редован обилазак, контролу и уочавање свих промена на заштитним водопривредним објектима.

Ангажовани су радници на разбијању леда на изливно-уливним каналима црпних станица „Велики Макиш“, „Умка“, „Мислођин“, „Забрешке ливаде“, „Купинац“, „Скела“ и „Пироман“. Ангажована је механизација на чишћењу прилаза наведеним црпним станицама.

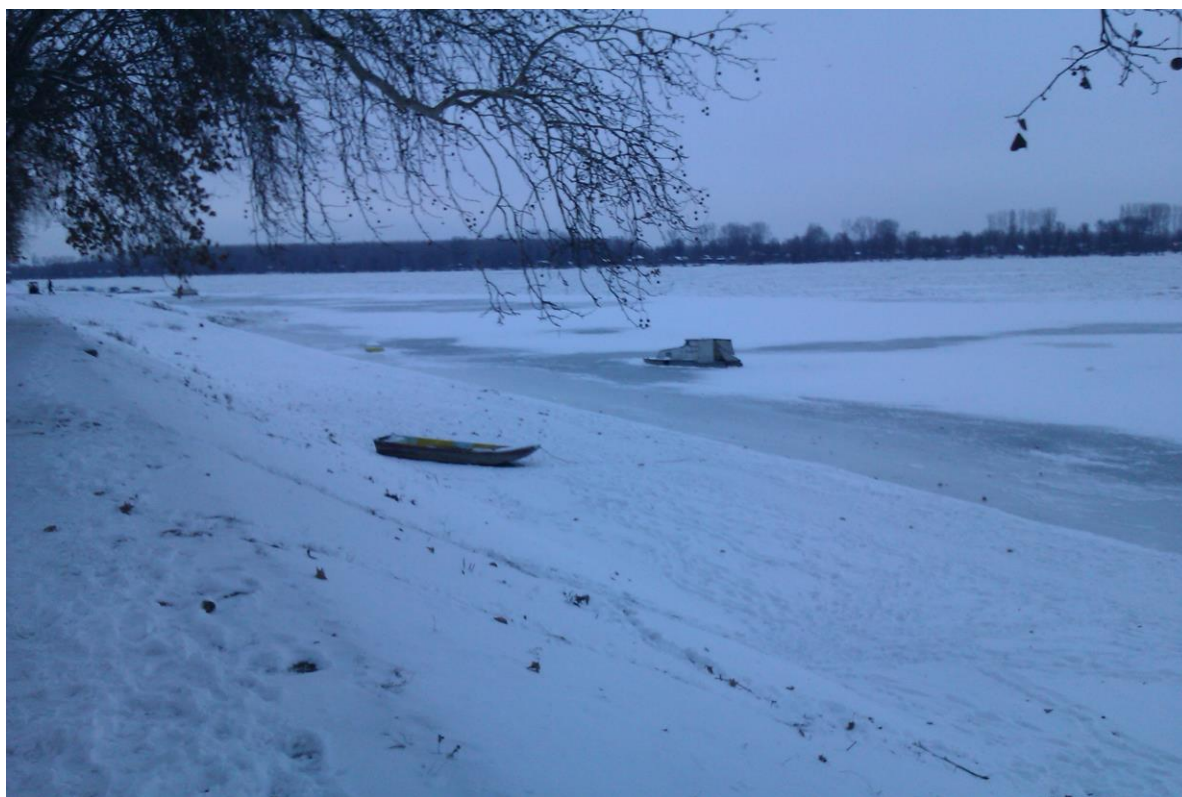
Дунав у зони Земуна

На техничкој деоници С.1.1. на реци Дунав, у зони Земуна – **залеђена цела површина водотока који је прекривен снегом и не креће се - ЛЕДОСТАЈ.**
